**INSPECCION DE AGUA Y CISTERNAS EN CUMPLIMIENTO AL DECRETO EJECUTIVO 2393
(VIGILANCIA DE LA SALUD), SALUD OCUPACIONAL**

Nombre y Firma: MSSO Dra. Sonia Azas
Fecha: 15/11/2022

Normativa: Reglamento de Seguridad y Salud en el Trabajo y Mejoramiento del Medio Ambiente de Trabajo. Decreto Ejecutivo 2393, 1986, Título I, Cap III, Servicios permanentes

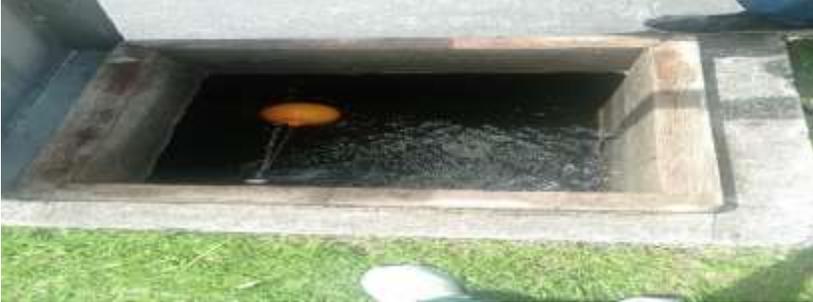
Figura 1: Tapa 1 de la cisterna de la escuela, el agua está limpia y la entrada sin insectos

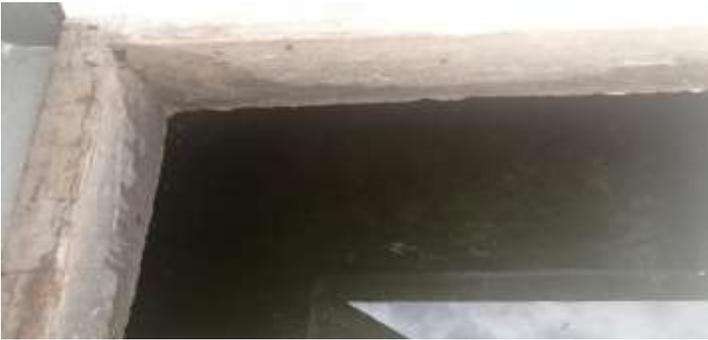
Figura 2: Tapa 2 de la cisterna escolar, se observa insectos muertos flotando, y la cubierta estaba semiabierto, por lo que se recomienda mejorar los seguros de la cubierta para evitar el ingreso de los insectos

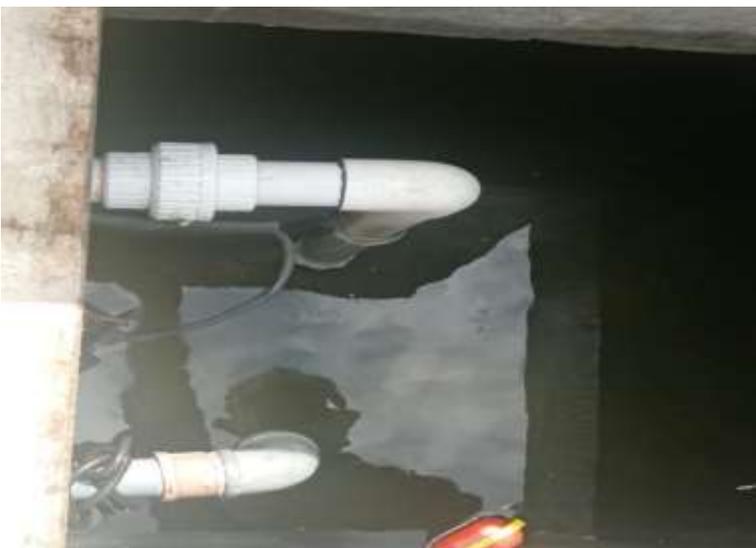
Figura 3: Tapa 3 de la cisterna escolar, se observa algunos insectos muertos flotando, se recomienda realizar la limpieza y mantenimiento cada 3 meses

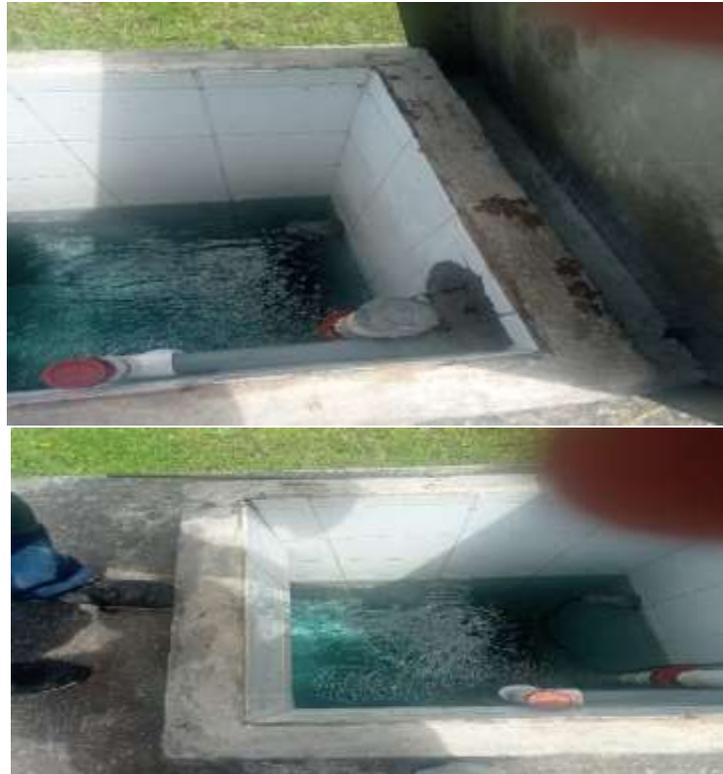
Figura 5: Presencia de insectos rastreros en la entrada de la cisterna, se solicita realizar limpieza regular de la entrada y cubierta
